約1年間、未分解・未薬品洗浄で使用した結果の汚れの状態です。

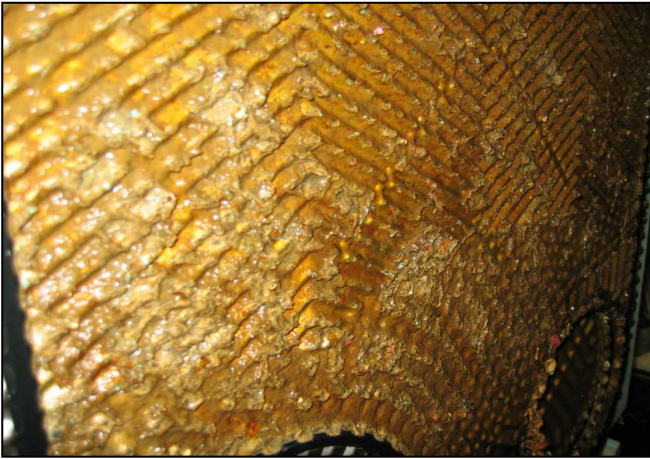
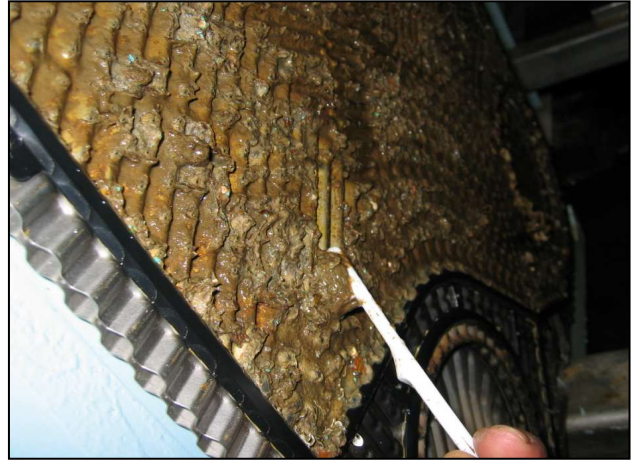
柔らかくヘドロ的な付着物である。なお、海水側の流速は0.4m/s程度です。

付着物の分析結果

外観	黄茶色	備考
酸化カルシウム (CaO)	10.3	
酸化マグネシウム (MgO)	3.6	
酸化鉄 (Fe ₂ O ₃)	11.2	
酸化銅 (CuO)	1	
酸化亜鉛 (ZnO)	Trace	
酸化マンガン (MnO)	0.7	
酸化アルミニウム (Al ₂ O ₃)	4.5	
酸化不溶解分	20.3	<シリカと推定する>
無水硫酸 (So ₃)	3	
無水リン酸 (PO ₅)	1.9	
無水炭酸 (CO ₂)	7.4	
強熱減量 (600 ± 25°C)	21.3	<有機物と考える>

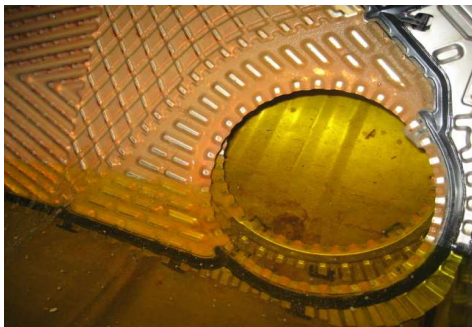
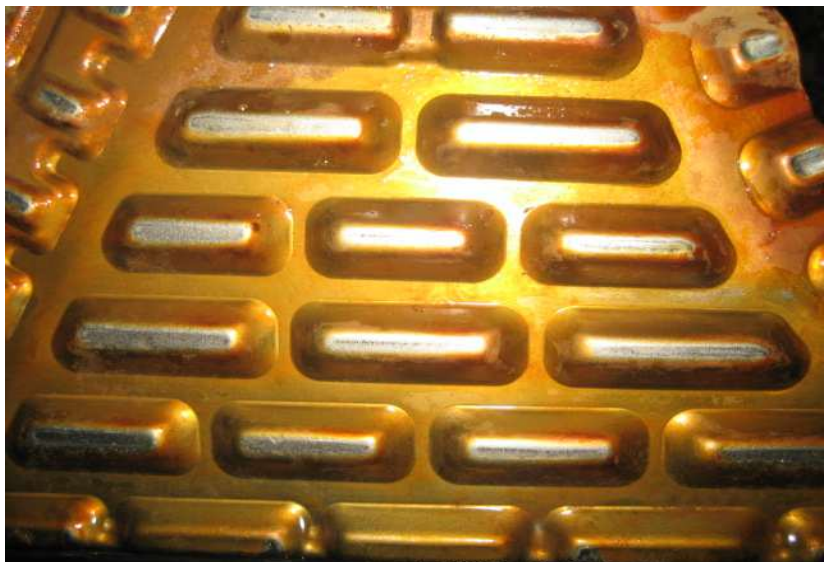
上記のPlateを、2時間洗浄薬品に浸漬し、清水で不純物を洗い流すと、下の写真の如くである。なお、黄色の部分はミネラル分が残っている。このミネラル分は特に問題視することはない。
